錆びたホイールナット 定性／マッピング

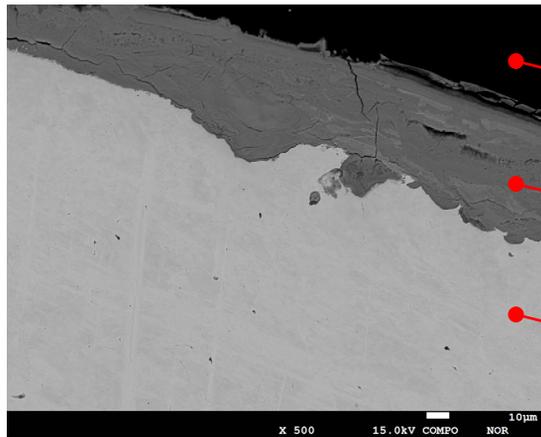
反射電子像 (COMPO)

樹脂

錆 (腐食層)

母相

場所によって厚みに差はあるが、10~100 μmの厚さの腐食層が観察された。

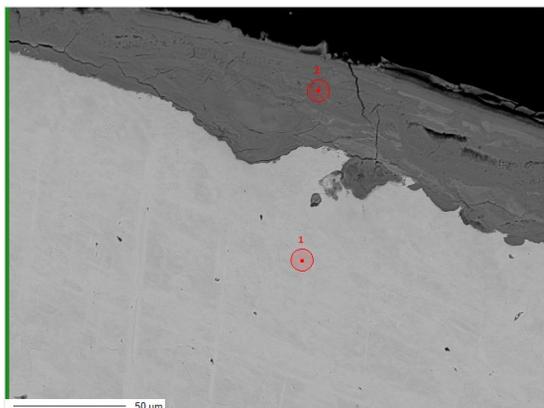
錆層、母相の含有元素を明らかにした。
錆層には微量のCl, Caが検出された (融雪剤の成分)。
